Bomen Effect Analyse

Bentelo aan de beek

Project	BEA Bentelo aan de Beek
Projectcode	P09453
Opdrachtgever	Gemeente Deventer
Opsteller	G. Nijhof (European Tree Technician)
Datum	22 oktober 2025

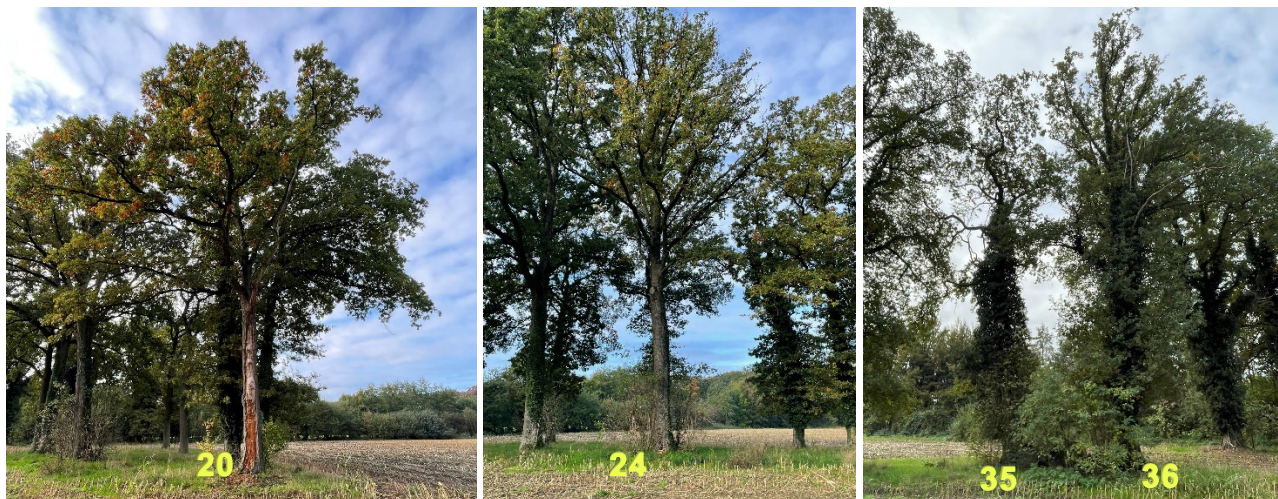
Er zijn 4 bomen aangetroffen met een verminderde (onvoldoende) conditie. Deze bomen sterven af, al wordt verwacht dat de bomen nog zeker 10 tot 15 jaar zullen leven.

Figuur 5: Bomen met een onvoldoende conditie (boom 20, 24, 35 en 36).

1. Ten behoeve van het stedenbouwkundige plan hoeven alleen boom 35, 36 en 37 te worden gekapt. Daarvoor moet omgevingsvergunning onderdeel kap worden aangevraagd.
2. Ter plaatse van de toegang tot het terrein kan de kap worden gereduceerd tot enkel boom 10 als de toegangsweg anders zou kunnen worden vormgegeven. Ook tussenvormen daarin zijn mogelijk. Voor te kappen bomen moet een omgevingsvergunning onderdeel kap worden aangevraagd. Voor overige te handhaven bomen langs de toegangsweg wordt aanbevolen op de ingreep (de aanleg van een toegangsweg) voor te bereiden.
3. Boom 20 en 24 blijvend monitoren vanwege geconstateerde gebreken.

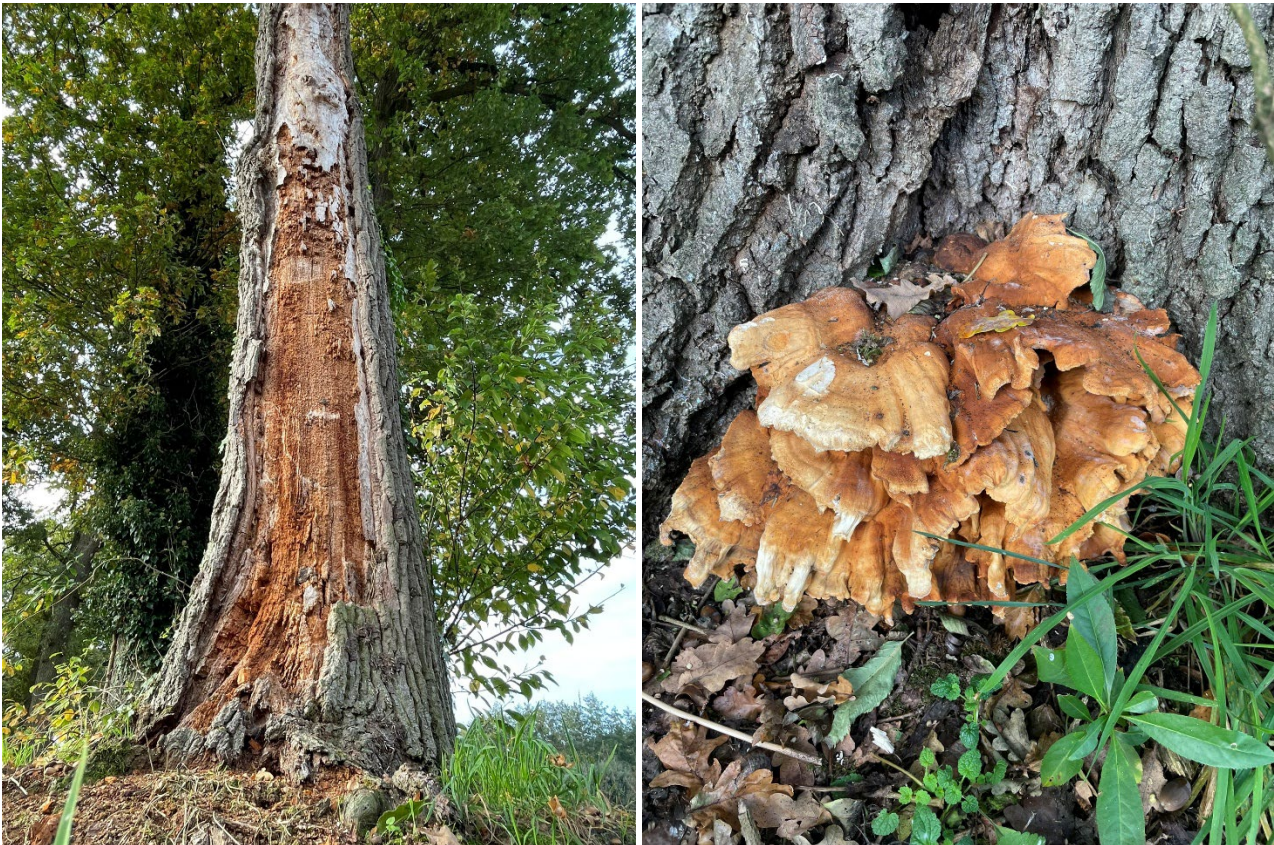
Figuur 6: Langsscheur boom 20, Reuzenzwam boom 24

De langsscheur in boom 20 is vermoedelijk ontstaan door beschadigde boomwortels (als gevolg van agrarische grondbewerkingen op korte afstand langs de boom). Daarbij sterft het gedeelte af, dat door die boomwortel gevoed werd. In de kroon is thans ook één zware zijtak afgestorven.

Zomereiken in de boomgroep 20 t/m 28 zijn allen behoudenswaardig. Er zijn geen zorgwekkende conflicten ten aanzien van het te realiseren stedenbouwkundige plan, waardoor de bomen ook goed te behouden zijn. Het verdient aanbeveling de twee Zomereiken met een verminderde vitaliteit (boom 20 en 24) de komende jaren te monitoren. Waar nodig kunnen van beide bomen de kronen worden gereduceerd of verwijderd (als daar vanuit de gevaarstelling noodzaak toe is), zodat de bomen dienst kunnen doen als faunaboom. Daarvoor moet wel vergunning worden aangevraagd.

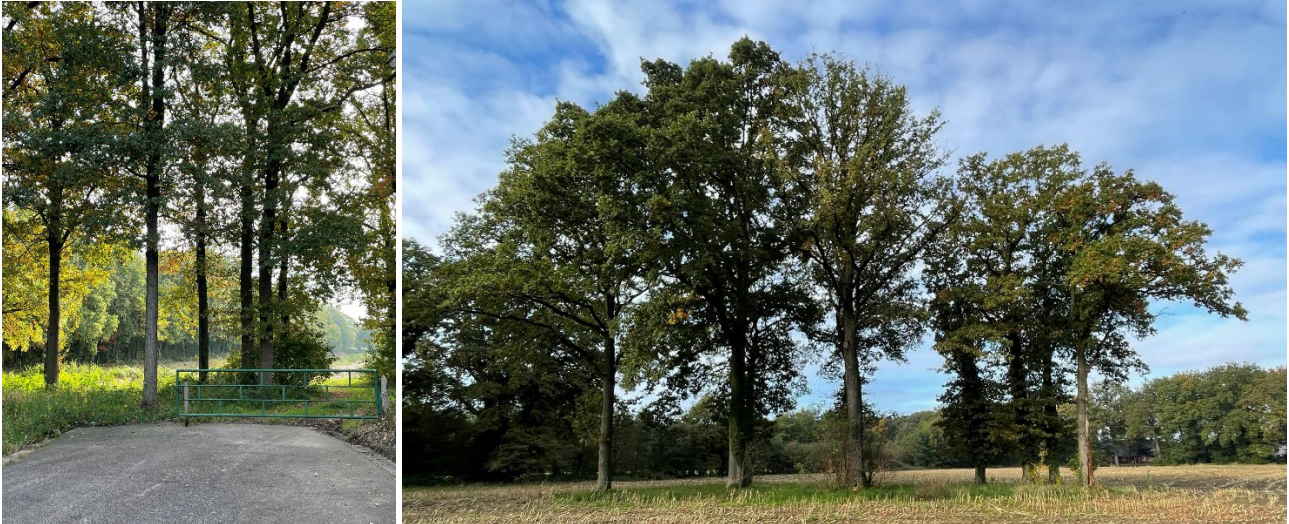
Figuur 8: zicht op bomen 1 t/m 5 (links) en beeld boomgroep 20 t/m 28 (rechts)

Als de plannen niet mogen wijzigen dan moeten 8 Zomereiken nrs. 01 t/m 05 en 07 t/m 09 worden gekapt en kunnen alleen Zomereiken 06 en 10 t/m 12 worden gehandhaafd. Dit omdat de toegangsweg (met trottoir) op de plek van vermelde bomen is ontworpen, zie onderstaande figuur in paars en bijlage 1.

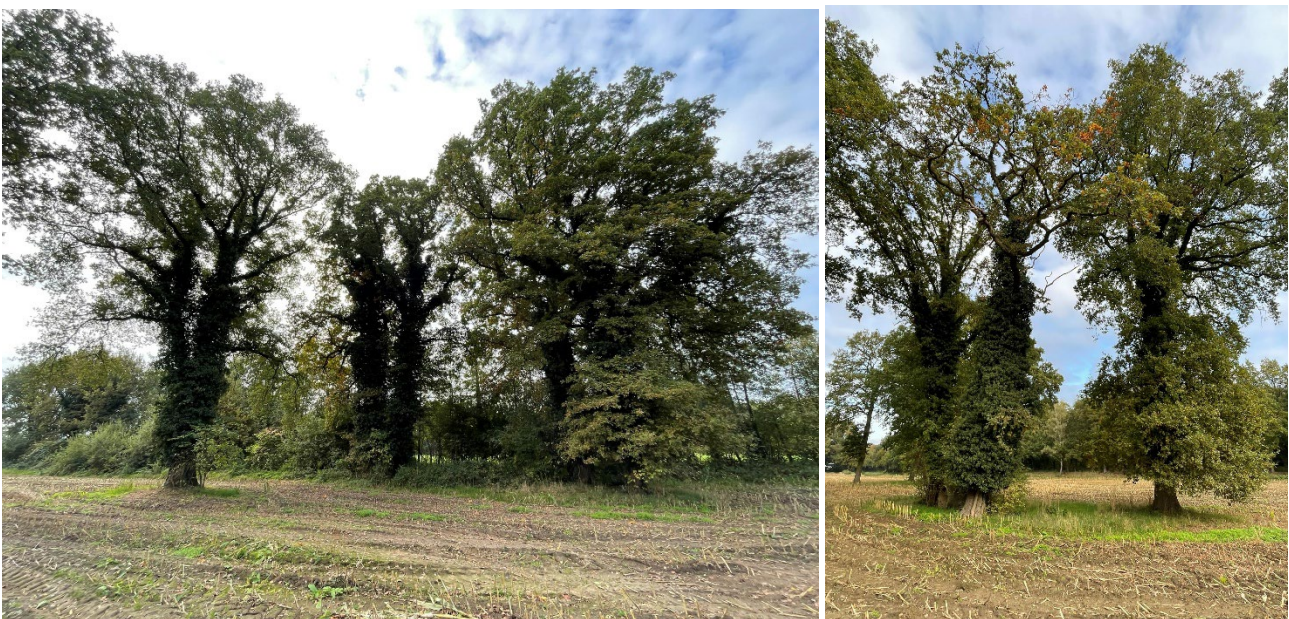
Figuur 9: beeld boomgroep 29 t/m 34 (links) en boomgroep 35 t/m 37 (rechts)

Van Zomereiken 29 t/m 37 moeten alleen Zomereik 35 t/m 37 worden gekapt, omdat zij conflicteren met het stedenbouwkundige plan. De drie bomen staan op de plaats van een geplande weg met dwarsparkeervakken. Twee van de drie te kappen Zomereiken hebben bovendien een onvoldoende vitaliteit.

Zomereik 29 t/m 34 zijn goed te behouden. Het verdient aanbeveling de kwetsbare boomzone van de gehele boomgroep tijdens uitvoering te beschermen met bouwhekken en de groeiplaats van de bomen niet op te hogen of af te graven.
